# 【実績報告】 平成 30 年度 和光市埋蔵文化財調査年報

この年報は、和光市教育委員会が平成 30 年度に実施した埋蔵文化財に関わる調査をまとめたものである。今年度、試掘調査を 25 件、工事立会を 18 件、計 43 件の調査を実施した。

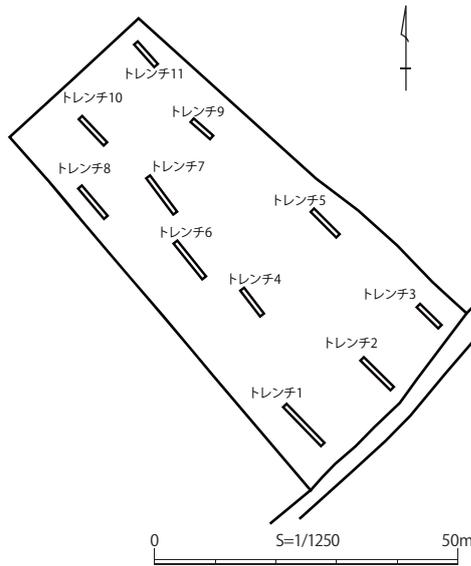
第3図 調査区位置図

調査地は、松山遺跡 (No.11-008) の南端に位置する。調査は、対象地内に幅約80cm長さ約4m50cm～9mのトレンチを11本設定した(第3図)。調査区全体を45cm～130cm程度まで掘り下げた(第4図)。

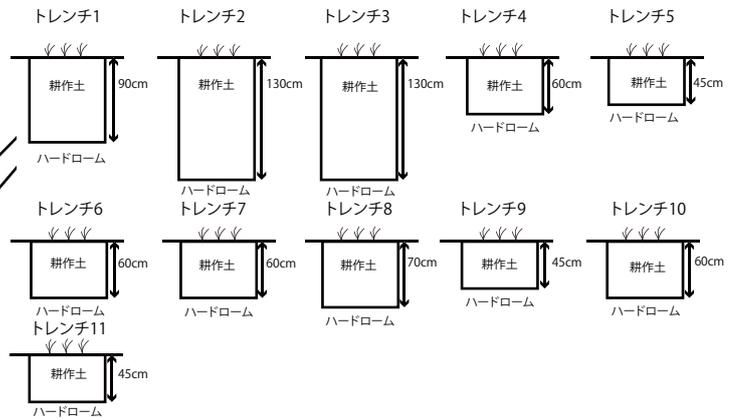
第4図 トレンチ柱状図 (S=1/80)

調査の結果、本地点では、遺構・遺物包含層及び遺物は認められなかった。

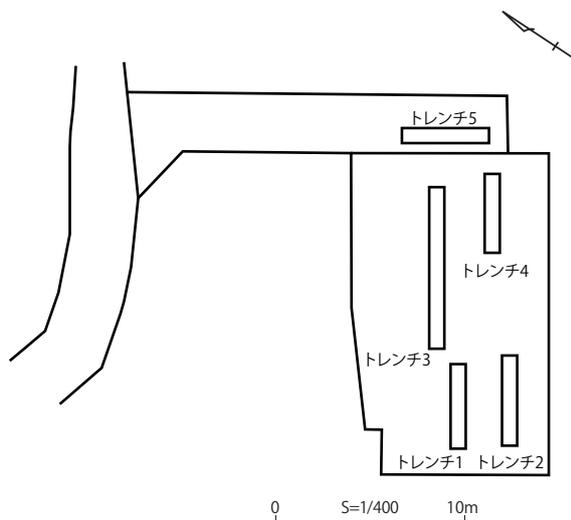
第6図 調査区位置図

調査地は、峯遺跡 (No.11-035) の西側に位置する。  
調査は、対象地内に幅約80cm長さ約4m20cm～8m60cm  
のトレンチを5本設定した (第6図)。調査区全体を60cm  
～80cm程度まで掘り下げた (第7図)。

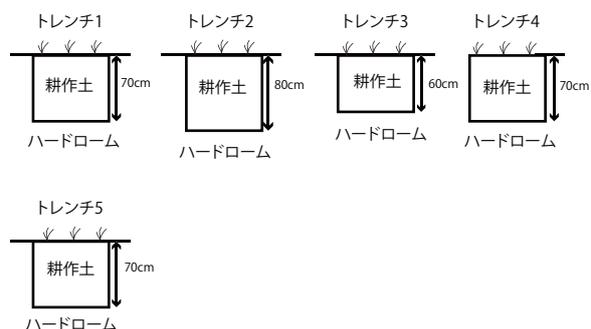
第7図 トレンチ柱状図 (S=1/80)

調査の結果、本地点では、遺構・遺物包含層及び遺物は  
認められなかった。

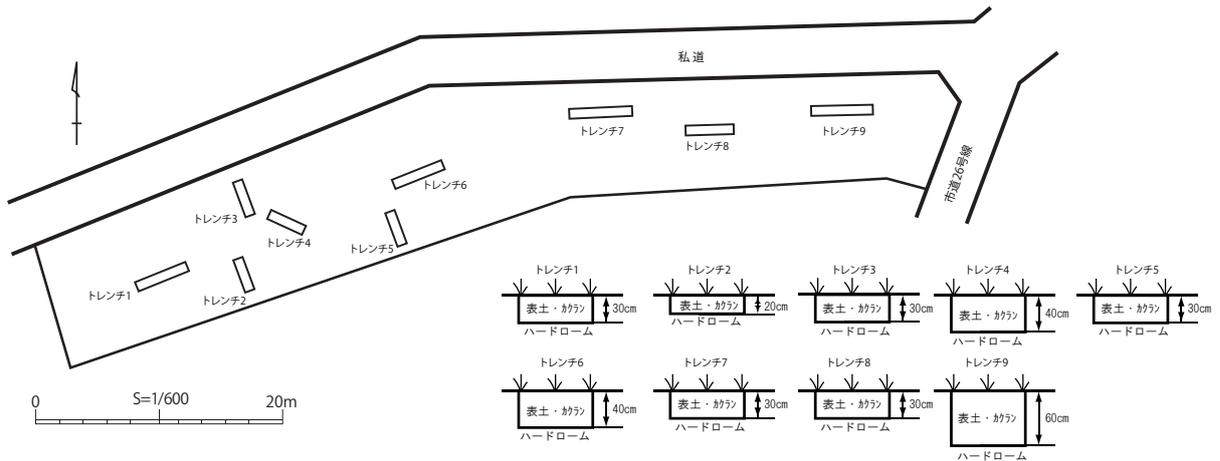
第9図 調査区位置図

調査地は、白子向山遺跡（No.11-040）の北側に位置する。調査は、対象地内に幅約80cm長さ約2m80cm～5m10cmのトレンチを9本設定した（第9図）。調査区全体を20cm～60cm程度まで掘り下げた（第10図）。

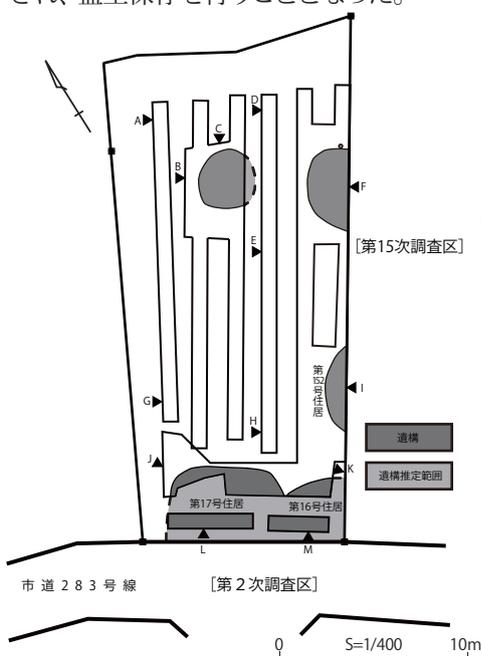
第12図 調査区位置図

調査地は、午王山遺跡 (No.11-005) の中央に位置する。調査は、対象地内に不定形のトレンチを設定した (第12図)。調査区全体を54cm～90cm程度まで掘り下げた (第13図)。

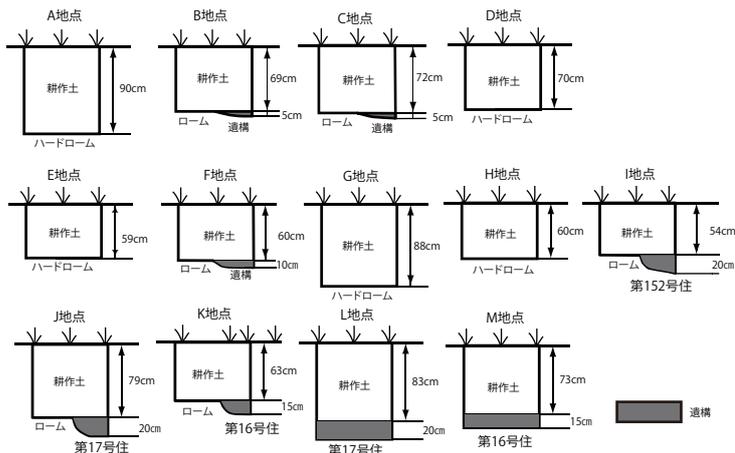
第13図 トレンチ柱状図 (S=1/80)

調査の結果、本地点で、遺構・遺物包含層及び遺物が確認され、盛土保存を行うこととなった。

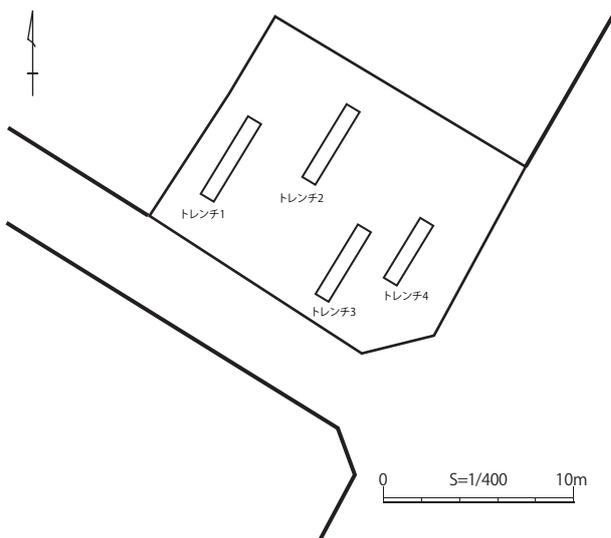
第15図 調査区位置図

調査地は、谷戸島遺跡（No.11-031）の中央に位置する。調査は、対象地内に幅約80cm長さ約3m70cm～4m80cmのトレンチを4本設定した（第15図）。調査区全体を60cm～80cm程度まで掘り下げた（第16図）。

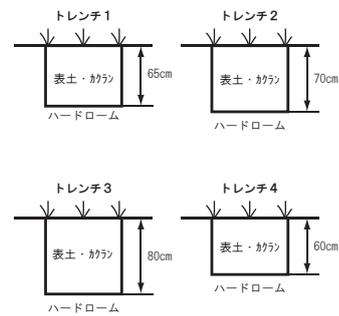
第16図 トレンチ柱状図 (S=1/80)

調査の結果、本地点では、遺構・遺物包含層及び遺物は認められなかった。

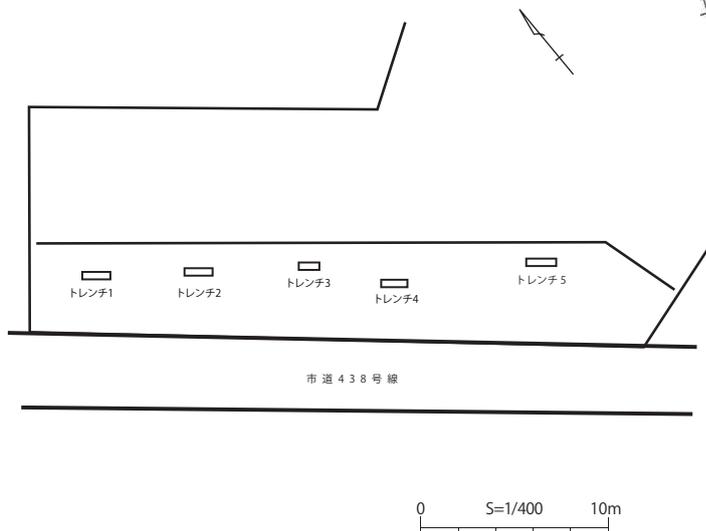
第18図 調査区位置図

調査地は、越後山遺跡（No.11-041）の南端に位置する。調査は、対象地内に幅約110cm～160cm長さ約40cmのトレンチを5本設定した（第18図）。調査区全体を95cm～170cm程度まで掘り下げた（第19図）。

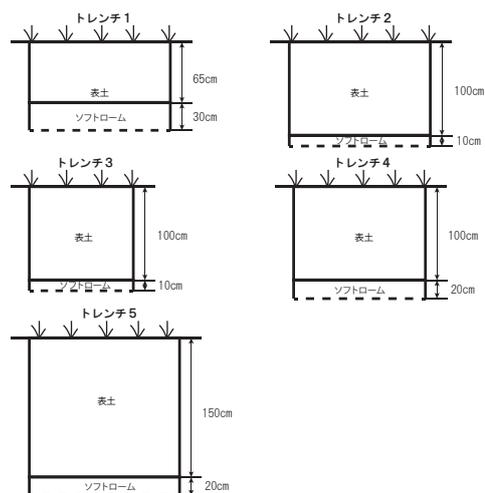
第19図 トレンチ柱状図 (S=1/80)

調査の結果、本地点では、遺構・遺物包含層及び遺物は認められなかった。

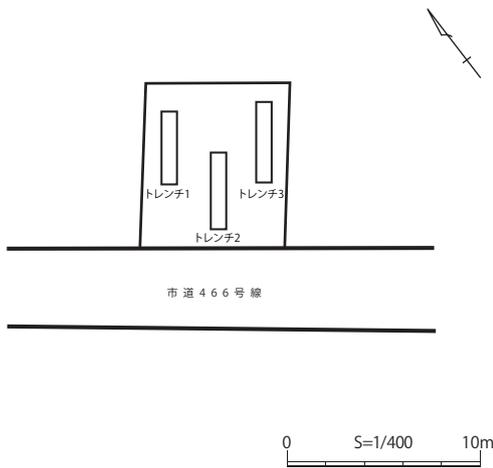
第21図 調査区位置図

調査地は、越後山遺跡（No.11-041）の中央に位置する。調査は、対象地内に幅約80cm長さ約3m80cm～4m20cmのトレンチを3本設定した（第21図）。調査区全体を60cm～80cm程度まで掘り下げた（第22図）。

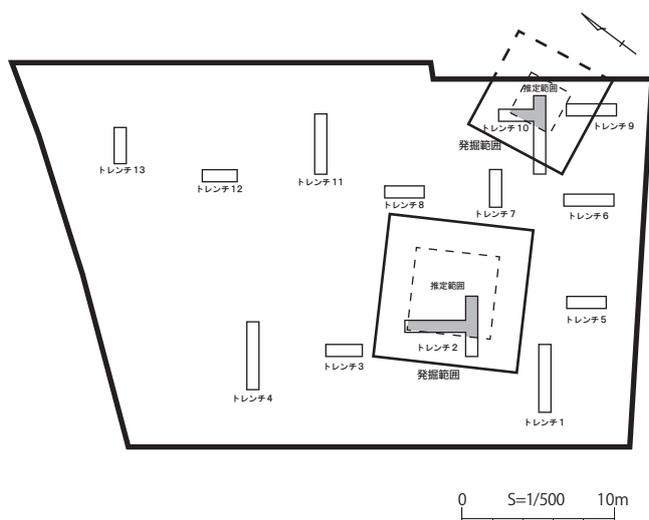
第24図 調査区位置図

調査地は、市場峡・市場上遺跡 (No.11-017) の北西に位置する。調査は、対象地内に幅約80cm長さ約2m10cm～5m10cmのトレンチ (T字形2本含む) を13本設定した(第24図)。調査区全体を40cm～90cm程度まで掘り下げた (第25図)。

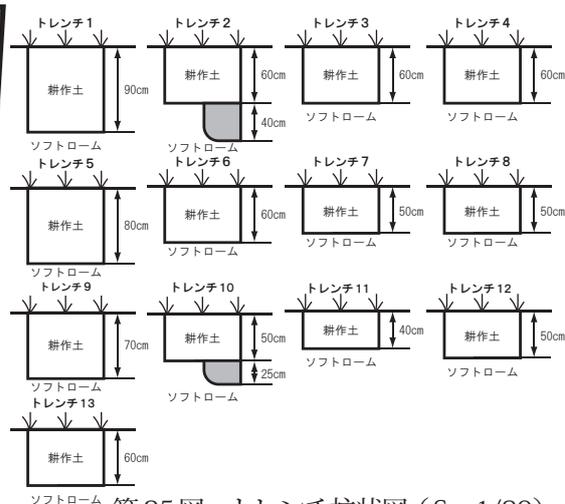
第25図 トレンチ柱状図 (S=1/80)

調査の結果、本地点で、遺構・遺物包含層及び遺物が確認され、発掘調査を行うこととなった。

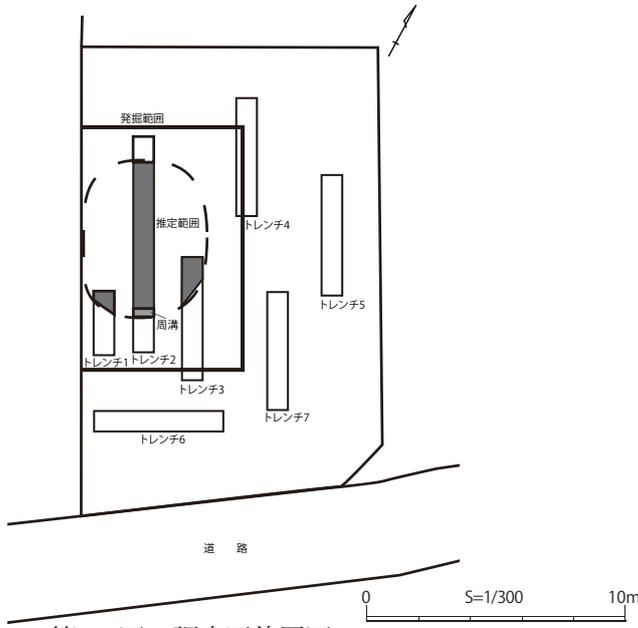
第27図 調査区位置図

調査地は、市場峡・市場上遺跡（No.11-017）の東側に位置する。調査は、対象地内に幅約80cm長さ約2m50cm～8m40cmのトレンチを7本設定した（第27図）。調査区全体を30cm～95cm程度まで掘り下げた（第28図）。

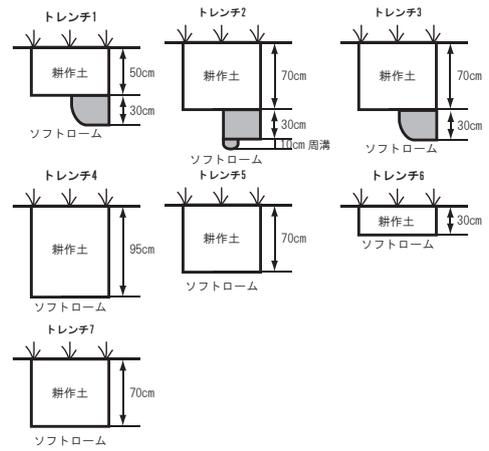
第28図 トレンチ柱状図 (S=1/80)

調査の結果、本地点で、遺構・遺物包含層及び遺物が確認され、発掘調査を行うこととなった。

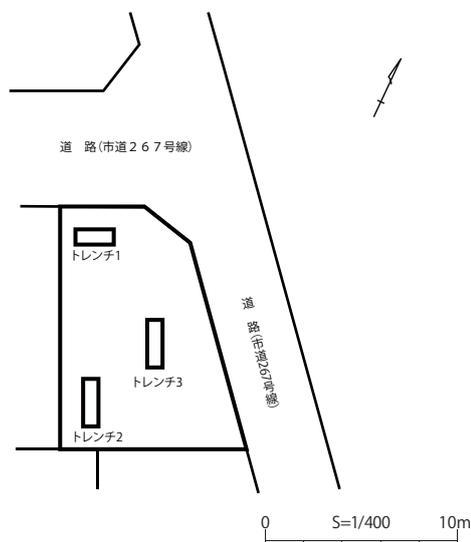
第30図 調査区位置図

調査地は、花ノ木遺跡 (No.11-002) の東側に位置する。調査は、対象地内に幅約80cm長さ約2m～2m80のトレンチを3本設定した (第30図)。調査区全体を80cm～110cm程度まで掘り下げた (第31図)。

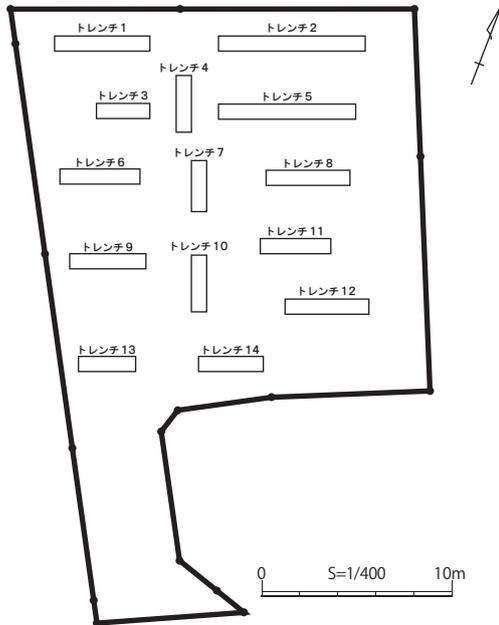
第 33 図 調査区位置図

調査地は、吹上遺跡 (No.11-013) の中央に位置する。調査は、対象地内に幅約 80cm 長さ約 2m70cm ~ 7m70cm のトレンチを 14 本設定した (第 33 図)。調査区全体を 50cm ~ 90cm 程度まで掘り下げた (第 34 図)。

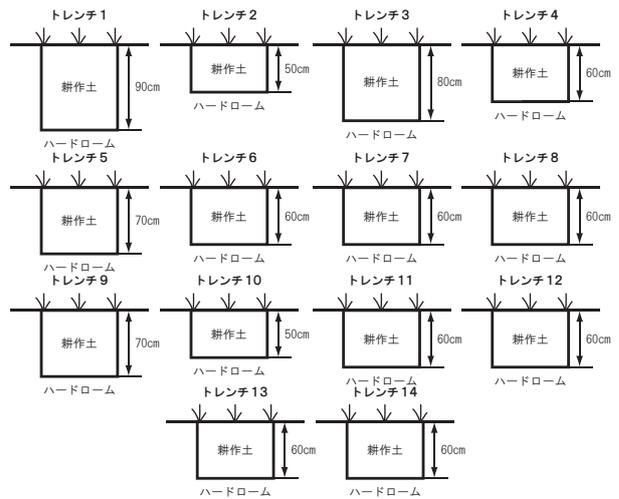
第 34 図 トレンチ柱状図 (S=1/80)

調査の結果、本地点では、遺構・遺物包含層及び遺物は認められなかった。

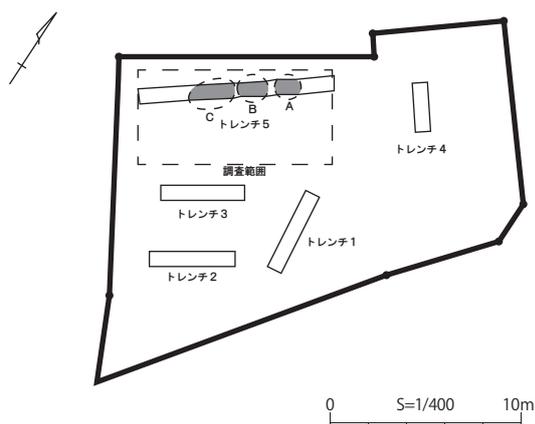
第36図 調査区位置図

調査地は、吹上原遺跡（No.11-015）の西南端に位置する。調査は、対象地内に幅約80cm長さ約2m60cm～10m30cmのトレンチを4本設定した（第36図）。調査区全体を30cm～100cm程度まで掘り下げた（第37図）。

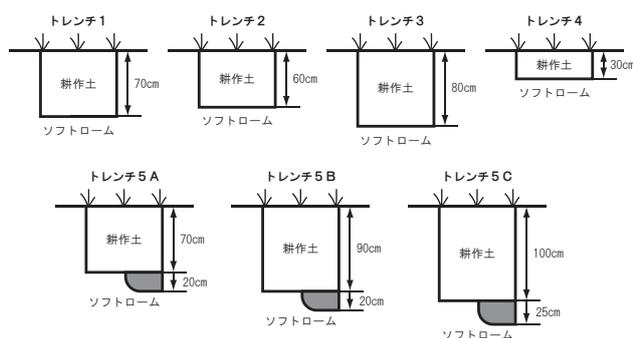
第37図 トレンチ柱状図 (S=1/80)

調査の結果、本地点で、遺構・遺物包含層及び遺物が確認され、発掘調査を行うこととなった。

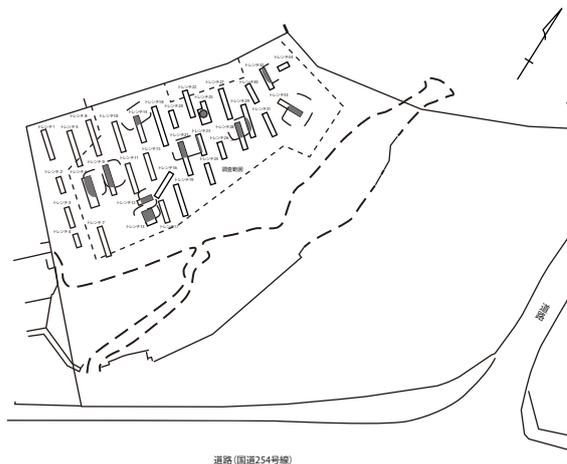
第39図 調査区位置図

調査地は、白子宿上遺跡 (No.11-019) の北西端に位置する。調査は、対象地内に幅約80cm長さ約1m80cm～6m60cmのトレンチを34本設定した(第39図)。調査区全体を40cm～80cm程度まで掘り下げた(第40図)。

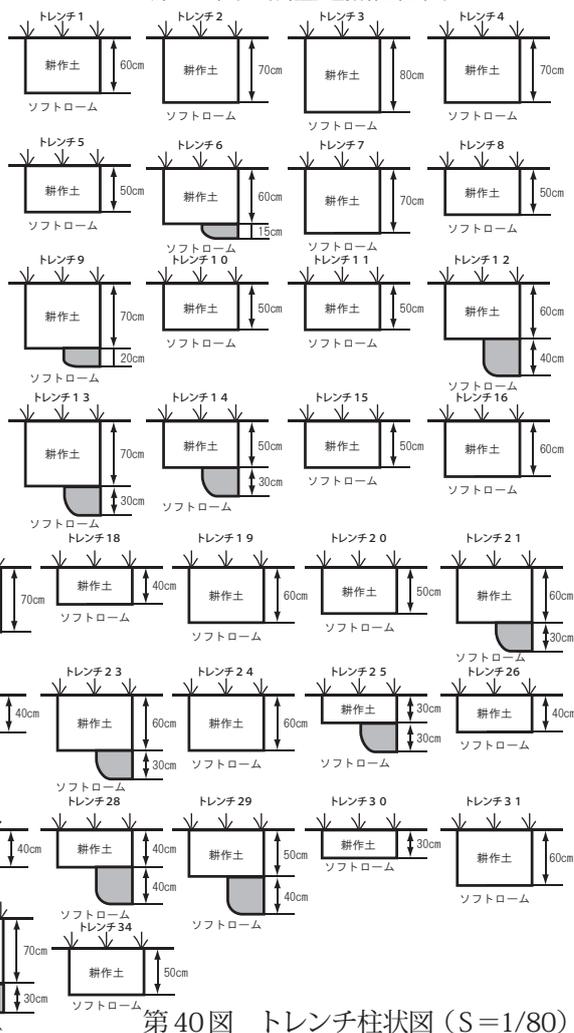
第40図 トレンチ柱状図 (S=1/80)

調査の結果、本地点で、遺構・遺物包含層及び遺物が確認され、発掘調査を行うこととなった。

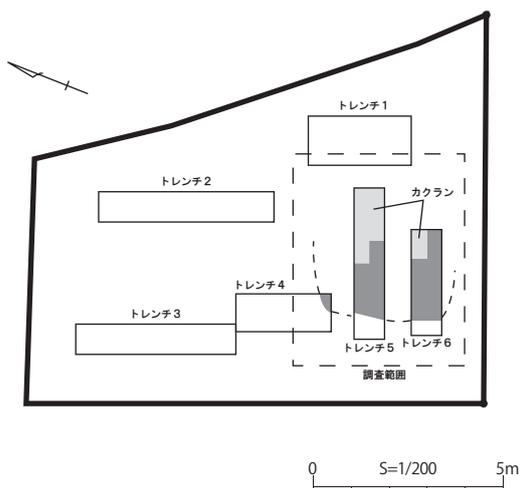
第42図 調査区位置図

調査地は、市場峡・市場上遺跡（No.11-017）の西側に位置する。調査は、対象地内に幅約80cm長さ約2m50cm～4m60cmのトレンチを6本設定した（第42図）。調査区全体を40cm～90cm程度まで掘り下げた（第43図）。

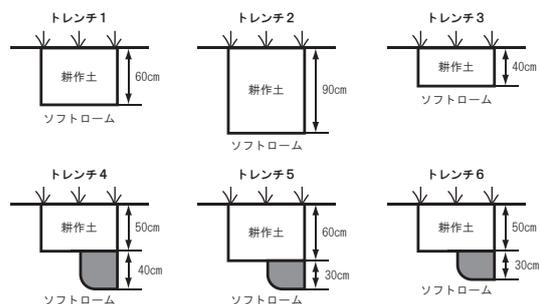
第43図 トレンチ柱状図 (S=1/80)

調査の結果、本地点で、遺構・遺物包含層及び遺物が確認され、発掘調査を行うこととなった。

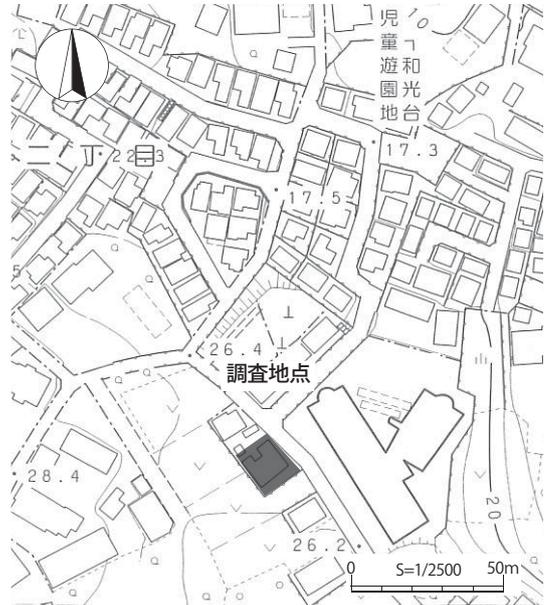
調査地は、半三池遺跡 (No.11-034) の中央に位置する。調査は、対象地内に幅約 80cm 長さ約 2m60cm と 3m70cm のトレンチを 3 本設定した (第 45 図)。調査区全体を 80cm 程度まで掘り下げた (第 46 図)。

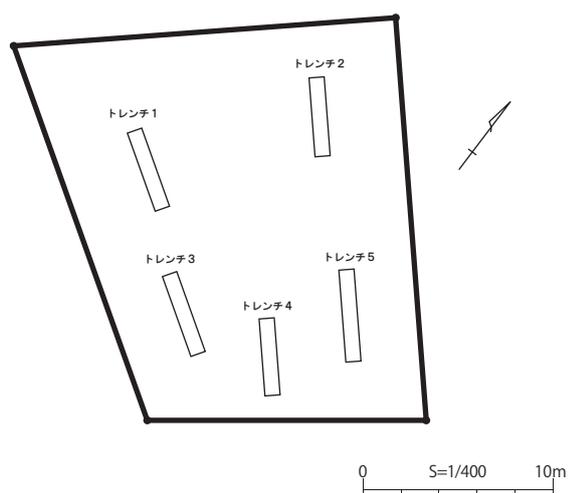
第48図 調査区位置図

調査地は、城山遺跡 (No.11-022) の西端に位置する。調査は、対象地内に幅約80cm長さ約4m10cm～4m90cmのトレンチを5本設定した (第48図)。調査区全体を60cm～150cm程度まで掘り下げた (第49図)。

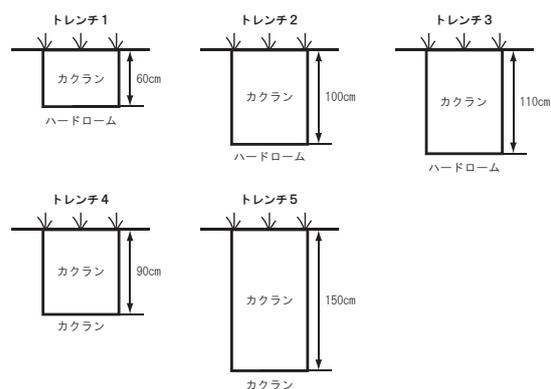
第49図 トレンチ柱状図 (S=1/80)

調査の結果、本地点では、遺構・遺物包含層及び遺物は認められなかった。

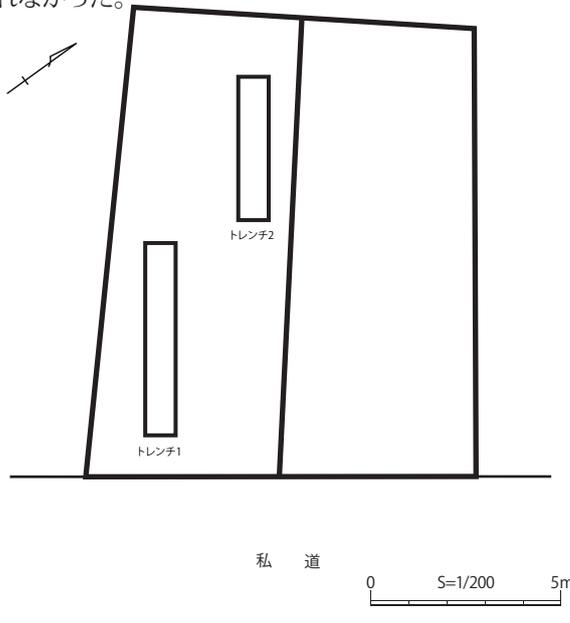
第51図 調査区位置図

調査地は、仏ノ木遺跡 (No.11-036) の南東に位置する。調査は、対象地内に幅約80cm長さ約3m80cmと5m10cmのトレンチを2本設定した (第51図)。調査区全体を20cm～80cm程度まで掘り下げた (第52図)。

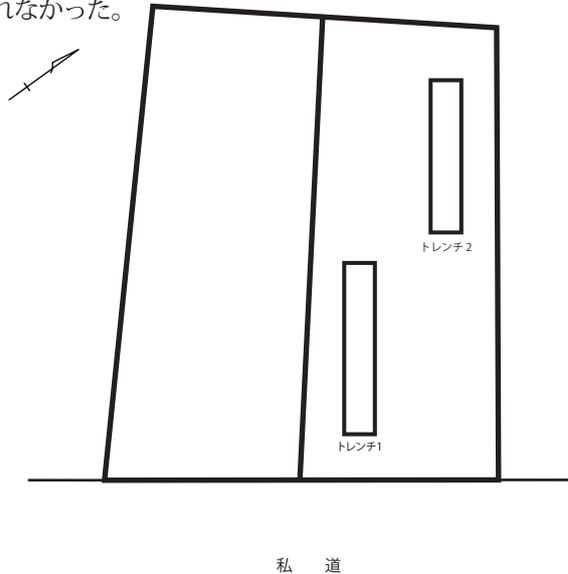
第54図 確認調査トレンチ配置図

調査地は、仏ノ木遺跡 (No.11-036) の南東に位置する。調査は、対象地内に幅約80cm長さ約4mと4m50cmのトレンチを2本設定した (第54図)。調査区全体を60cm～80cm程度まで掘り下げた (第55図)。

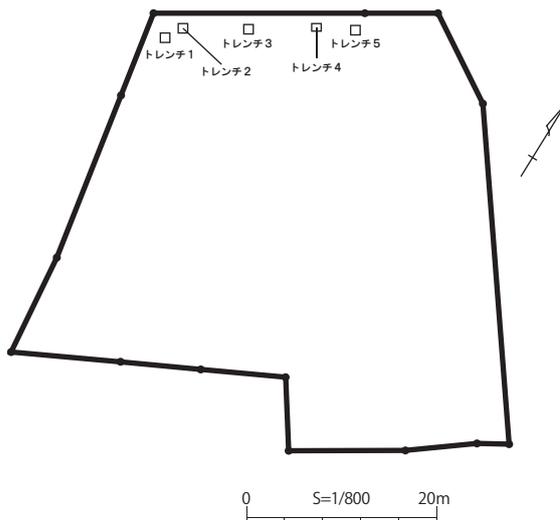
第57図 確認調査トレンチ配置図

調査地は、四ツ木遺跡 (No.11-004) の東南端に位置する。調査は、対象地内に幅約100cm長さ約80cmと100cmのトレンチを5本設定した (第57図)。調査区全体を10cm～30cm程度まで掘り下げた (第58図)。

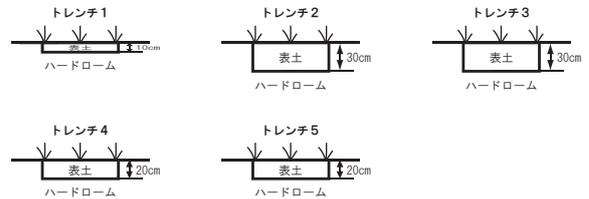
第58図 トレンチ柱状図 (S=1/80)

調査の結果、本地点では、遺構・遺物包含層及び遺物は認められなかった。

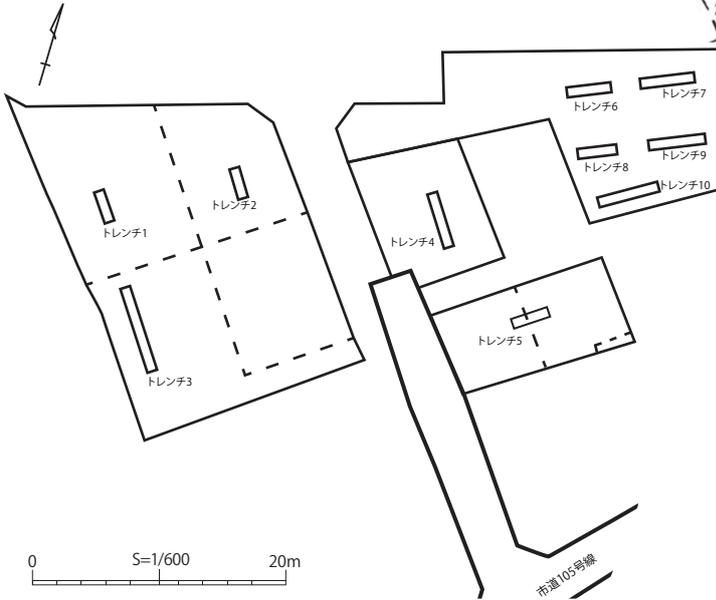
第61図 調査区位置図

調査地は、吹上原遺跡 (No.11-015) の北西端に位置する。調査は、対象地内に幅約80cm長さ約2m40cm～7mのトレンチを10本設定した(第61図)。調査区全体を30cm～120cm程度まで掘り下げた(第62図)。

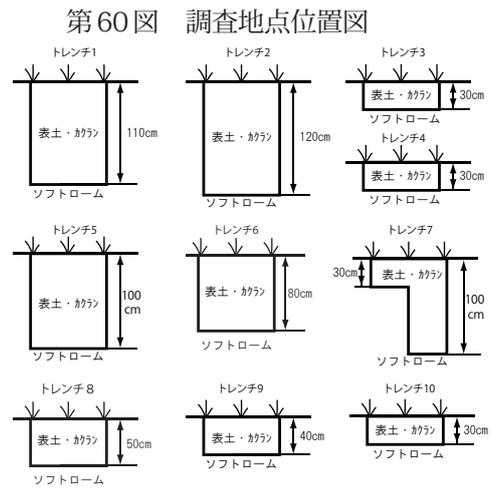
第62図 トレンチ柱状図 (S=1/80)

調査の結果、本地点では、遺構・遺物包含層及び遺物は認められなかった。

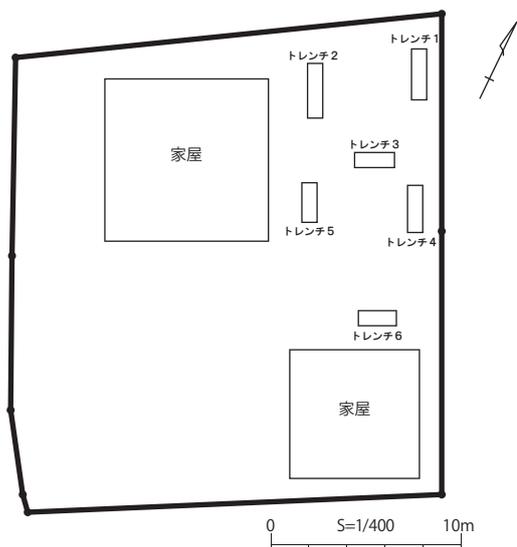
第64図 調査区位置図

調査地は、市場峡・市場上遺跡（No.11-017）の西側に位置する。調査は、対象地内に幅約80cm長さ約2m～2m90cmのトレンチを6本設定した（第64図）。調査区全体を60cm～100cm程度まで掘り下げた（第65図）。

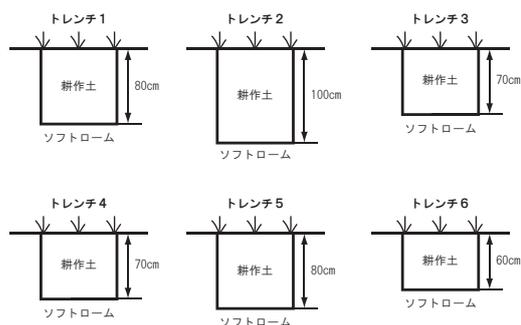
第65図 トレンチ柱状図 (S=1/80)

調査の結果、本地点では、遺構・遺物包含層及び遺物は認められなかった。

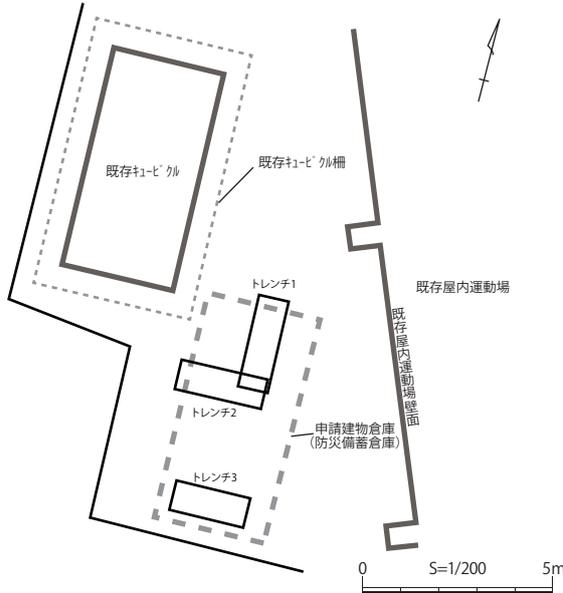
第67図 調査区位置図

調査地は、城山遺跡 (No.11-022) の中央西寄りに位置する。調査は、対象地内に幅約80cm長さ約2m～2m30cmのトレンチを3本設定した (第67図)。調査区全体を150cm～210cm程度まで掘り下げた (第68図)。

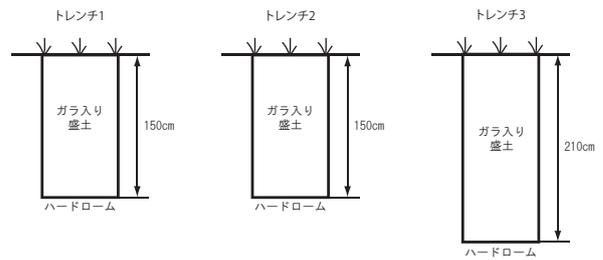
第68図 トレンチ柱状図 (S=1/80)

調査の結果、本地点では、遺構・遺物包含層及び遺物は認められなかった。

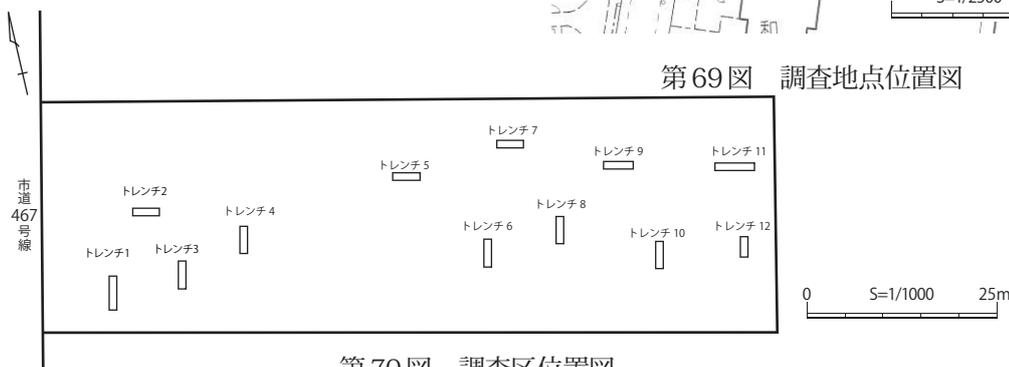
第70図 調査区位置図

調査地は、向山遺跡 (No.11-033) の北西方向に隣接する。調査は、対象地内に幅約100cm長さ約2m70cm～5m10cmのトレンチを12本設定した (第70図)。調査区全体を100cm～180cm程度まで掘り下げた (第71図)。

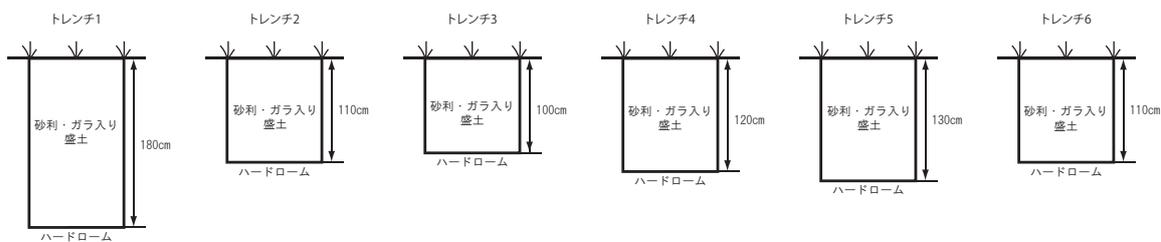
第71図 トレンチ柱状図 (S=1/80)

調査の結果、本地点では、遺構・遺物包含層及び遺物は認められなかった。
